Sanierung eines Reinwasserbehälters mittels PE-HD-Auskleidung

Trinkwasserversorgung ■ Nach einer turnusmäßigen Reinigung des Trinkwasserbehälters „Hansastraße“ der swb Netze Bremerhaven GmbH & Co. KG verzögerte sich die Inbetriebnahme wegen einer nicht ausreichenden Keimfreiheit des wiederbefüllten Behälters. Als Ursache konnte ein Wassereintritt von außen nicht ausgeschlossen werden. Im Jahre 2001 wurde der Trinkwasserbehälter daraufhin zunächst vollständig außer Betrieb genommen. Für die Sanierung fiel die Wahl auf die Auskleidung mit PE-HD-Platten.

Reinwasserbehälter „Hansastraße“

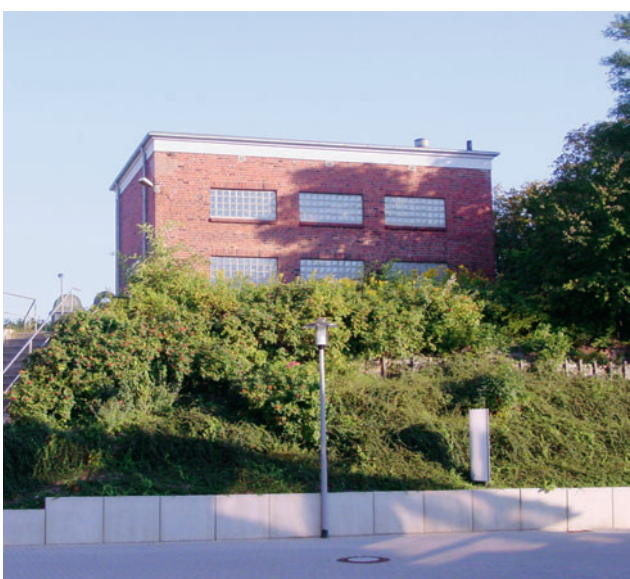
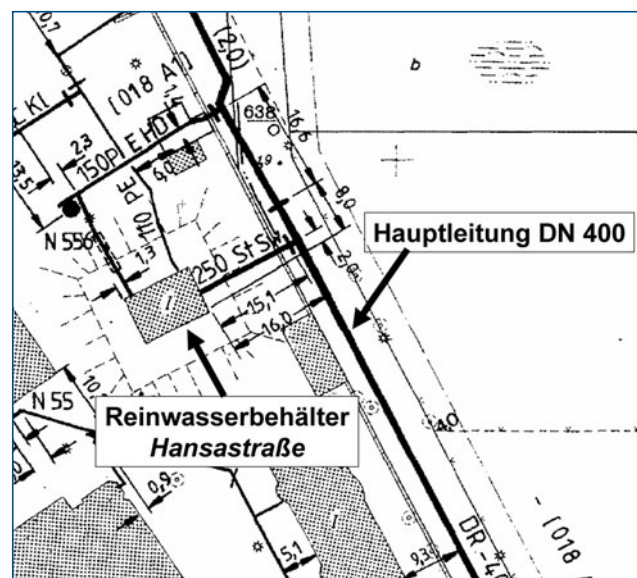
Abb. 1 Außenansicht (links) und Netzeinbindung (rechts) des Reinwasserbehälters „Hansastraße“

1986 vorübergehend zusätzlich als Löschwasservorhaltung für einen Kugelgasspeicher. Seit der Gasspeicher 1986 außer Betrieb genommen wurde, wird der Wasserspeicher wieder als Durchlaufbehälter ausschließlich für die Trinkwasserversorgung betrieben. Er dient als Reserve, insbesondere für die Hafenvasserversorgung, bei Ausfall eines Wasserwerkes bzw. bei Rohrnetzstörungen. Der Behälter ist an eine DN 400-Hauptleitung (GGG) angeschlossen und verfügt über eine DN 150-Zuleitung (PE-HD) und eine DN 250-Ableitung (St). Er ist konstruktiv in zwei Kammern unterteilt, die jedoch nicht trennbar, also ständig hydraulisch miteinander verbunden sind (**Abb. 1**).

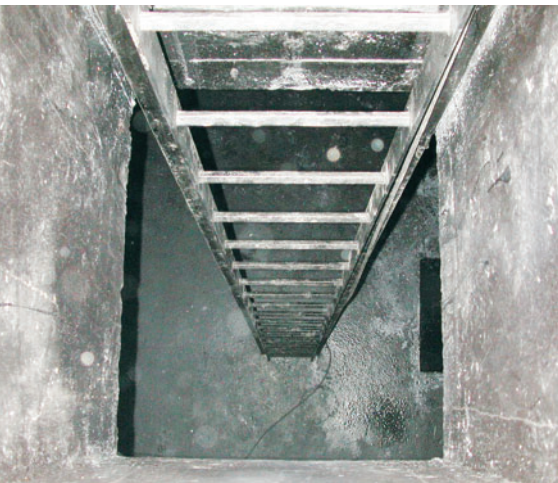
Abb. 2 Reinwasserbehälter vor der Sanierung

Sechs Wochen nach Fertigstellung der Beschichtung wurde der Behälter desinfiziert, gefüllt und das Wasser mikrobiologisch überprüft. Über mehrere Wochen gelang es nicht, das Wasser keimfrei zu halten. Nach einem erneuten Ablassen des Inhaltes und einer weiteren Begehung wurde festgestellt, dass der Anstrich vermutlich durch äußeren Wasserdruck abgeplatzt war. Vier Wochen später wurden im Bodenbereich Risse sowie im Übergang Sohle-Wand und an der Unterkante der Stützen Wasseraustritt festgestellt. Darüber hinaus kam es an mehreren Stellen zu Schimmelbildungen. Nach weiteren vier Wochen traten an den Wänden kleine, runde Bläschen mit bis zu drei Zentimeter Durchmesser auf. Beim Öffnen der Bläschen trat Wasser aus. Betonuntersuchungen ergaben einen Wassergehalt von bis zu 20 Prozent (Richtwert üblicherweise rd. 5 %). Die hohe Materialfeuchte führte zu der Annahme, dass Wasser von der Behälteraußenseite durch den Beton zur Innenseite drückte. Die Sanierung mit-

tels bituminösen Anstrichs war somit gescheitert, die Standfestigkeit des Bauwerks aber nicht gefährdet (**Abb. 2**).

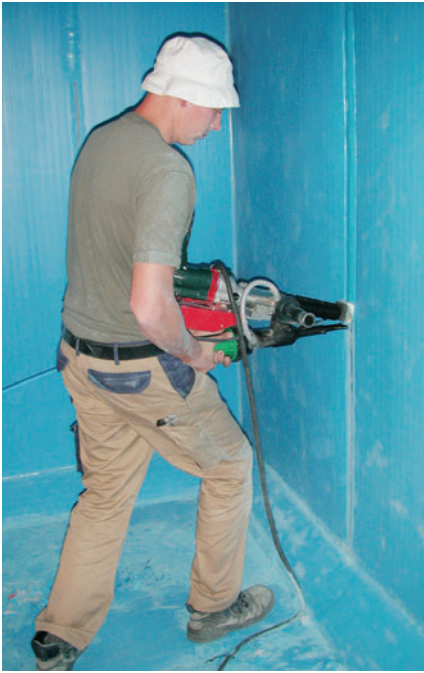
Abb. 5 Schweißvorgang und Verbindung der PE-HD-Platten

Das Schweißen von PE ist eine gängige Verbindungstechnik. Angewendet werden in erster Linie die Schweißverfahren Heizelementemuffen-, Heizelementestumpf- und Warmgas-Extrusionsschweißen. Beim Extrusionsschweißen, dem üblichen Verfahren in der Folienherstellung und Plattenverarbeitung, wird ein PE-Granulat (aus Draht o. Ä.) erhitzt. Die zu verbindenden Werkstoffe werden mit Warmgas erwärmt und zusammen mit dem Granulat homogen verschmolzen. Die Formung der Schweißnaht wird je nach Bedarf mit so genannten Schweißschuhen erzeugt (**Abb. 5**).

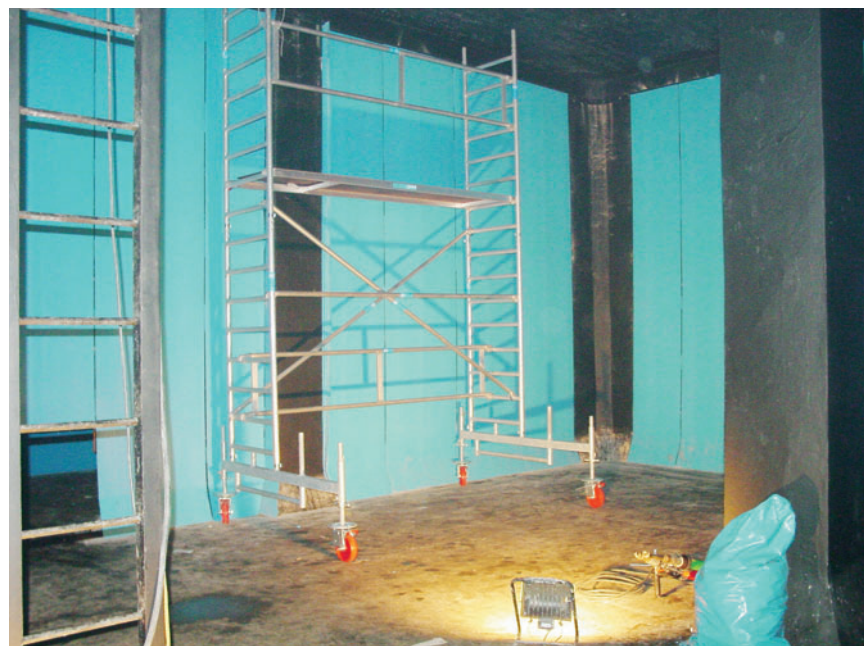
Abb. 6 Auskleidung der Behälterwand mit PE-HD-Platten

In der Beauftragung durch die swb Netze Bremerhaven GmbH waren alle Schweißarbeiten und Eckverbindungen, das Schließen aller Löcher und Fugen, die Lieferung und das Verschweißen von Elementbefestigungen, z. B. für Einstiegsleitern und Rohrleitungen sowie die Lieferung aller Materialien und Kleinteile enthalten. Für die Schweißarbeiten war eine Luftfeuchtigkeit > 85 Prozent zu vermeiden, weshalb bauseits Luftentfeuchter und Zwangsbelüftungen vorzuhalten waren. **Abbildung 6** zeigt die Auskleidung des Behälters in einem fortgeschrittenen Stadium.

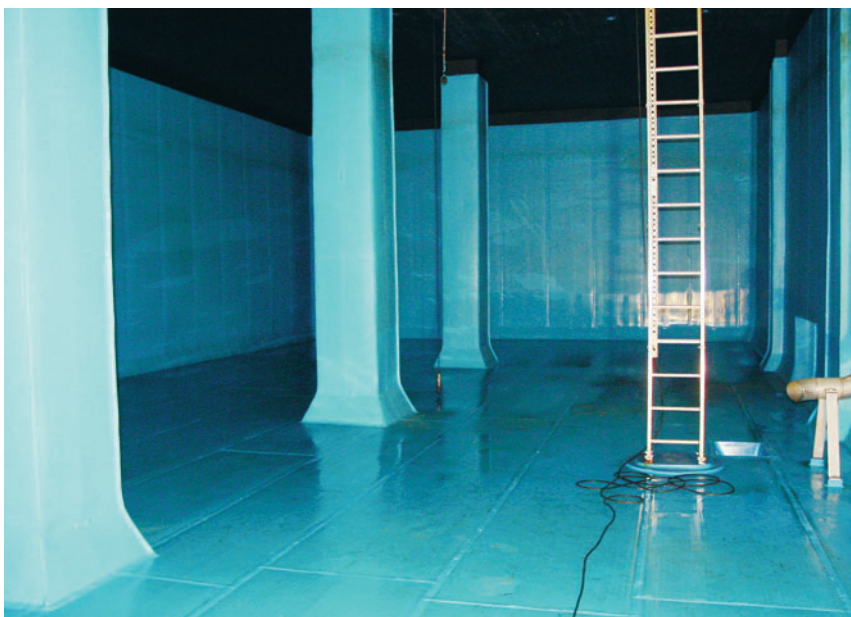
Abb. 8 Der Reinwasserbehälter nach seiner Sanierung

Die Auskleidung des sanierungsbedürftigen Reinwasserbehälters „Hansastraße“ mittels PE-HD-Platten erwies sich für die swb Netze Bremerhaven GmbH als geeignete Methode und sichert seit rund zwei Jahren Betriebszeit die Qualität des gespeicherten Trinkwassers (**Abb. 8**). Die Verarbeitung erfolgte zügig und unproblematisch. Die Inbetriebnahme des Behälters im Anschluss an die Reinigung, Desinfektion und bakteriologische Überprüfung nach 48 Stunden Standzeit konnte unmittelbar nach Abschluss der Auskleidungsarbeiten erfolgen. Eine Belagsbildung auf den Platten konnte nach einer Sichtprüfung bisher nicht festgestellt werden. Eine mikrobiologische Beeinträchtigung des Trinkwassers ist seit Inbetriebnahme des Reinwasserbehälters nicht festzustellen.
